**Antrag zur Fortführung der Beratungen des am 28.09.2020 und 06.10.2020 vertagten Tagessordnungspunktes „Gutachten Tiefensammler“ bzw. hilfsweise Neuantrag für die nächste Sitzung des Haupt- und Finanzausschusses und des Rates am 02.03.2021 / Beauftragung eines Gutachters und einer Rechtsanwaltskanzlei**

**Anlage zum Antrag der FDP zur Beauftragung eines Gutachtens zur Entstehung der Risse an den Rohren 13 und 14 beim Bau des Tiefensammlers an 7. Mai 2021**

## **Was waren die Ursachen für die Risse in den Rohren 13 und 14 beim Vortrieb TS4-TS3 des Tiefensammlers?**

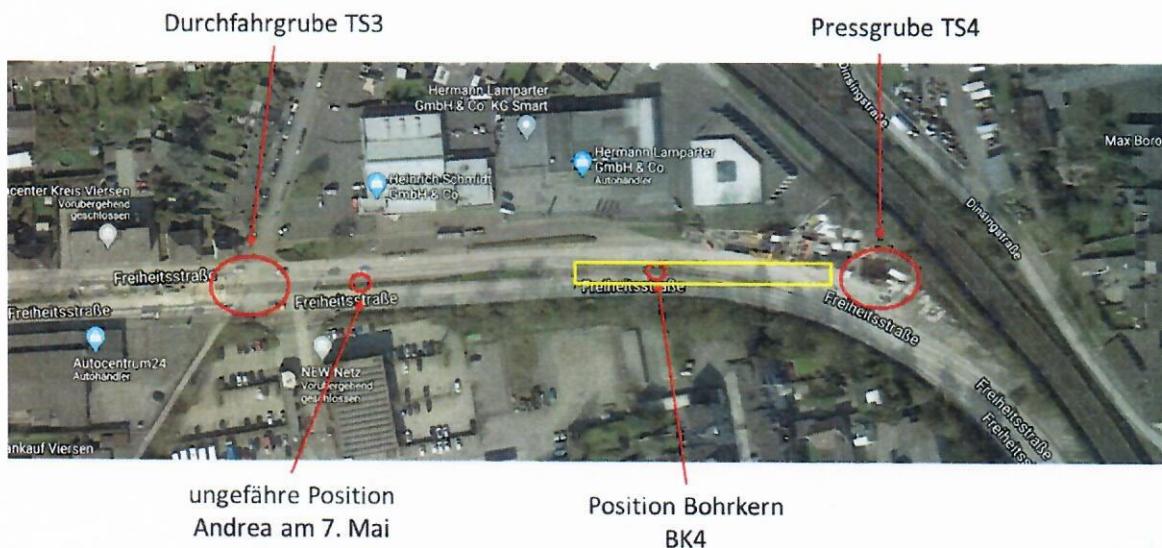
- Im fraglichen Vortriebsabschnitt wurde der Tunnel für den Tiefensammler in westlicher Richtung von Pressgrube TS4 aus zur Durchfahrgrube TS3 gebohrt. Die Länge des Bohrabschnitts betrug 255 m.
- Am 7. Mai wurden in den Rohren 13 und 14 Risse entdeckt. Der Bohrkopf „Andrea“ befand sich auf Höhe 209 m.
- Grube TS3 wurde am 12. Mai von Andrea erreicht und durchfahren.
- Die Bodenbeschaffenheit wurde vorab mittels Probebohrungen untersucht. Auf der Vortriebsstrecke TS4-TS3 wurde der Bohrkern BK4 entnommen; ein weiterer Bohrkern BK3 wurde unmittelbar neben der späteren Position von TS3 entnommen.
- Der Sachverständige vermutet ein Aufschwimmen und Absinken der Rohre im gelb gekennzeichneten Bereich.

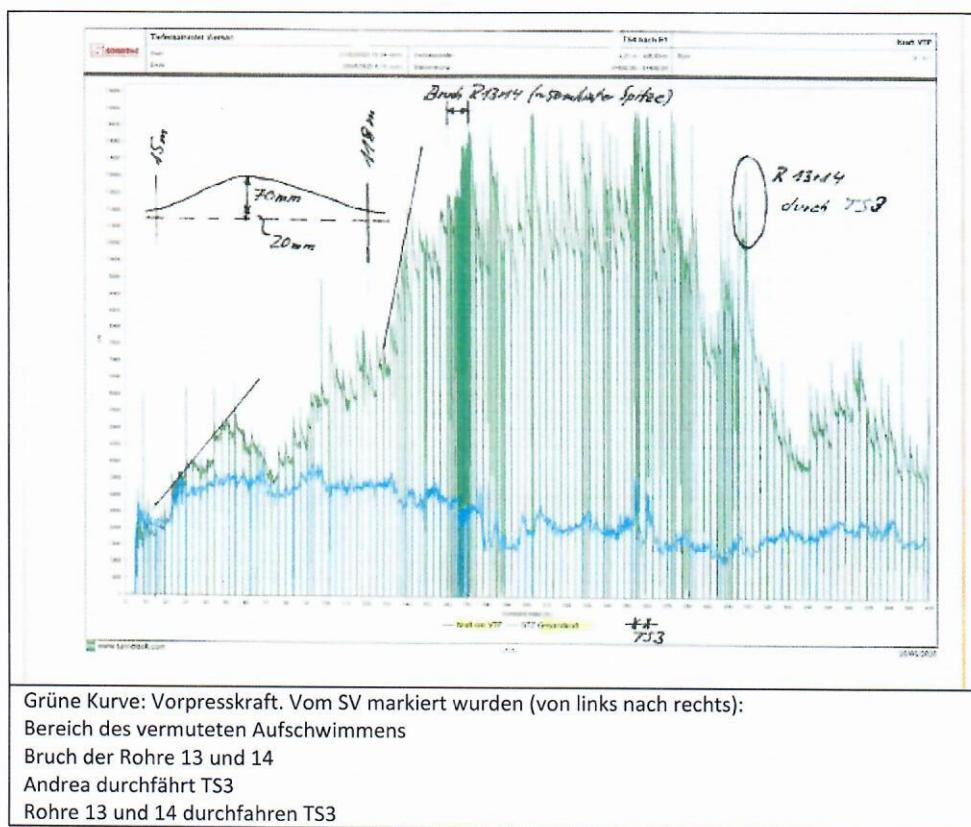
Tatsächlich ergab die Inspektion des Ringraums nach Auftreten der Risse, dass sich das Schmiermittel Bentonit nur auf einer Seite des Rohrvortriebs befand (Anlage 10). Weiter waren die im Vorfeld der Risse massiv ansteigende Vorpresskraft (Anlage 10) ein Warnsignal, dass mit der Schmierung etwas nicht stimmt.

Tatsächlich gehörte zu den ersten Maßnahmen nach Auftreten der Risse auch eine Änderung der Schmierung (Anlage 10): das Bentonit wurde mit Polymer von 50 kg/m<sup>3</sup> auf 60 kg/m<sup>3</sup> erhöht und es wurde eine Marsh-Zahl von ca. 70 sec angestrebt. (Die Marsh-Zahl ist ein Maß für die Viskosität des Bentonits; je höher, desto zähflüssiger). Die neue Zielgröße von 70 sec für die Marsh-Zahl liegt genau in dem Bereich, der vom SV in BI3 als „grober Richtwert“ angegeben wird für „Feinsand bis Mittelsand“, also für die Bodenbeschaffenheit, die im Vortriebsabschnitt hauptsächlich vorlag. Es stellt sich die Frage, ob vor dem 7. Mai die Viskosität des Bentonits richtig eingestellt war.

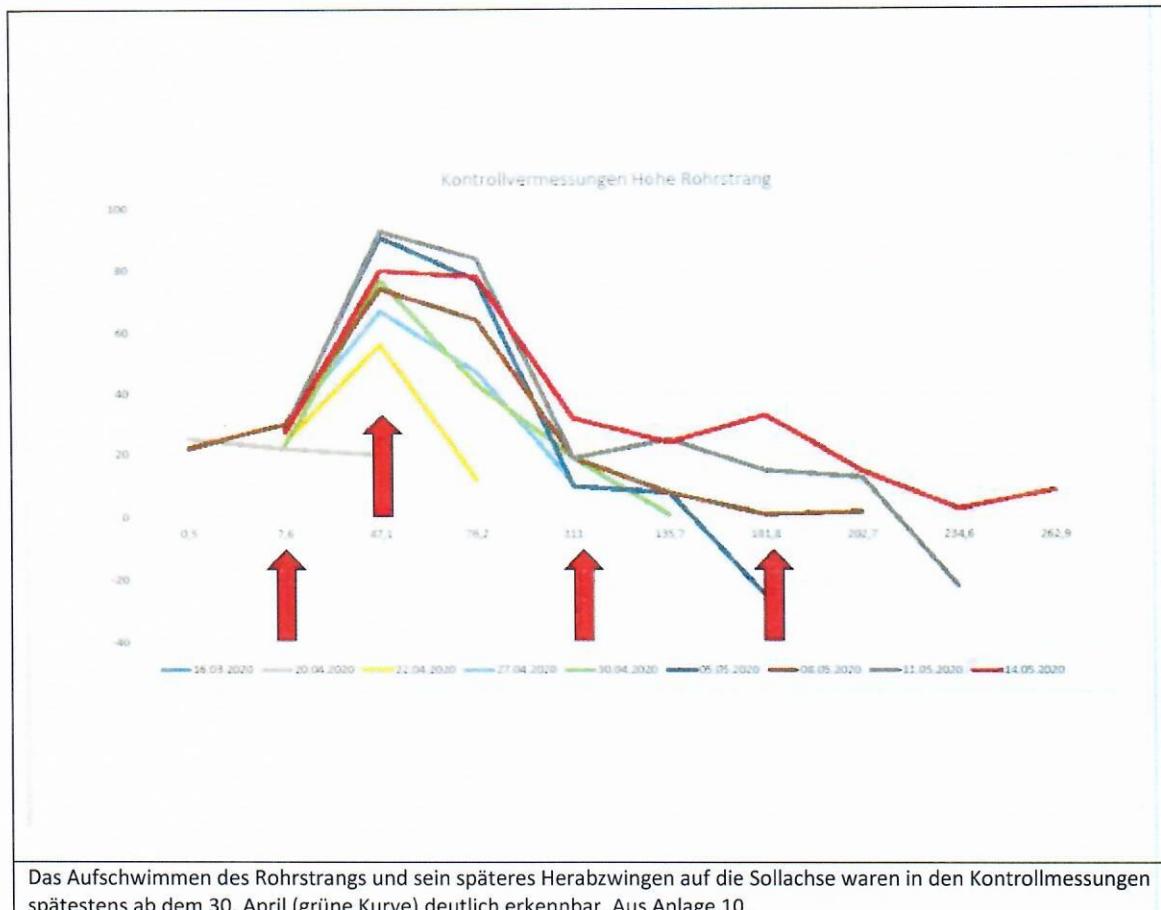
Natürlich kann die Erhöhung der Viskosität des Bentonits nach Auftreten der Risse auch als naheliegende Erste-Hilfe-Reaktion der Ingenieure auf die auftretenden Probleme angesehen werden, ohne dass dies auf eine vorherige falsch gewählte Schmierung hindeuten müsste. Gerade dann stellt sich aber die Frage, wieso auf die massiv ansteigenden Vorpressdrücke nicht schon vor dem 7. Mai mit einer Änderung der Schmierung reagiert wurde – insbesondere unter dem Gesichtspunkt, dass das Aufschwimmen des Rohrstrangs und sein späteres Herabzwingen auf die Sollachse spätestens ab dem 30. April in den Kontrollmessungen deutlich erkennbar war.

Das Aufschwimmen des Rohrstrangs und sein späteres Herabzwingen auf die Sollachse waren in den Kontrollmessungen spätestens ab dem 30. April (grüne Kurve) deutlich erkennbar. Aus Anlage 10.

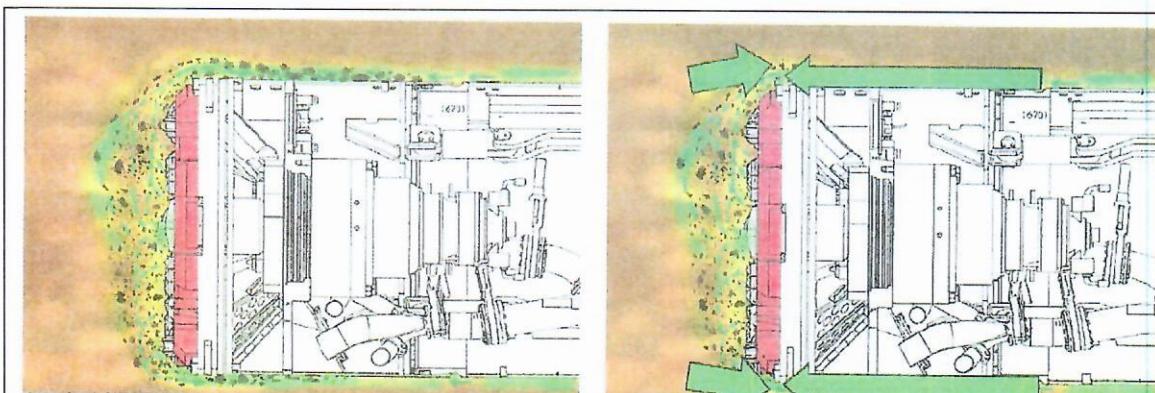
Weiter wurde nach dem Entdecken der Rohrrisse der Stützdruck abgesenkt von 1 bar auf 0,5-0,8 bar (Bericht, Anlage 10). Der Stützdruck 1 bar wurde für den Vortriebsabschnitt TS4-TS3 vom Ingenieurbüro BabEng empfohlen (BabEng, Bericht). Hierzu schreibt der SV (Bericht): „Zu den Stützdruck-Empfehlungen von BabEng wird vom hiesigen SV nicht Stellung genommen. Hier wird lediglich darauf hingewiesen, dass bei Stützdrücken über dem anstehenden Außenwasserdruck immer die Gefahr besteht, dass Feinmaterial in den Ringraum gespült wird und es hierdurch in der Folge zu extremen Mantelreibungen kommen kann.“ Diese Bemerkung werte ich als Hinweis auf die Möglichkeit, dass auch ein zu hoher Stützdruck den schadensverursachenden Feinstoffeintrag in den Ringraum verursacht haben kann.

In BI3 präzisiert der SV diesen Vorgang: „Ortsbrust, Abbaukammer und Ringraum stehen hydraulisch in Verbindung. Ist der Ringraum nicht ausreichend mit Bentonit gefüllt, kann beim Aufbringen des Stützdruckes an der Ortsbrust ein Teil der Bohrspülung in den Ringraum migrieren ... und dort unerwünscht Feinmaterial ablagnern.“ Die nachfolgende Abbildung aus BI3 illustriert diesen Vorgang.

Abbildung 4: Migration der Ortsbrustsuspension in den Ringraum bei nicht ausreichender Füllung des Ringraums mit Schmierbentonit (links), Verhinderung der Abwanderung der Ortsbrustsuspension bei ausreichend gefülltem Ringspalt (rechts). Abbildung: Herrenknecht AG
